図番	A3468-T1-R2
品名	ビーム調整用真空配管
VIC-インターナショナル	
図名	
図尺	1/10
製図者	長谷川
承認者	07.2.13
製図	製作
検査	検査

Log of Mounting and signal test of Ge

Ge-detector 配置図

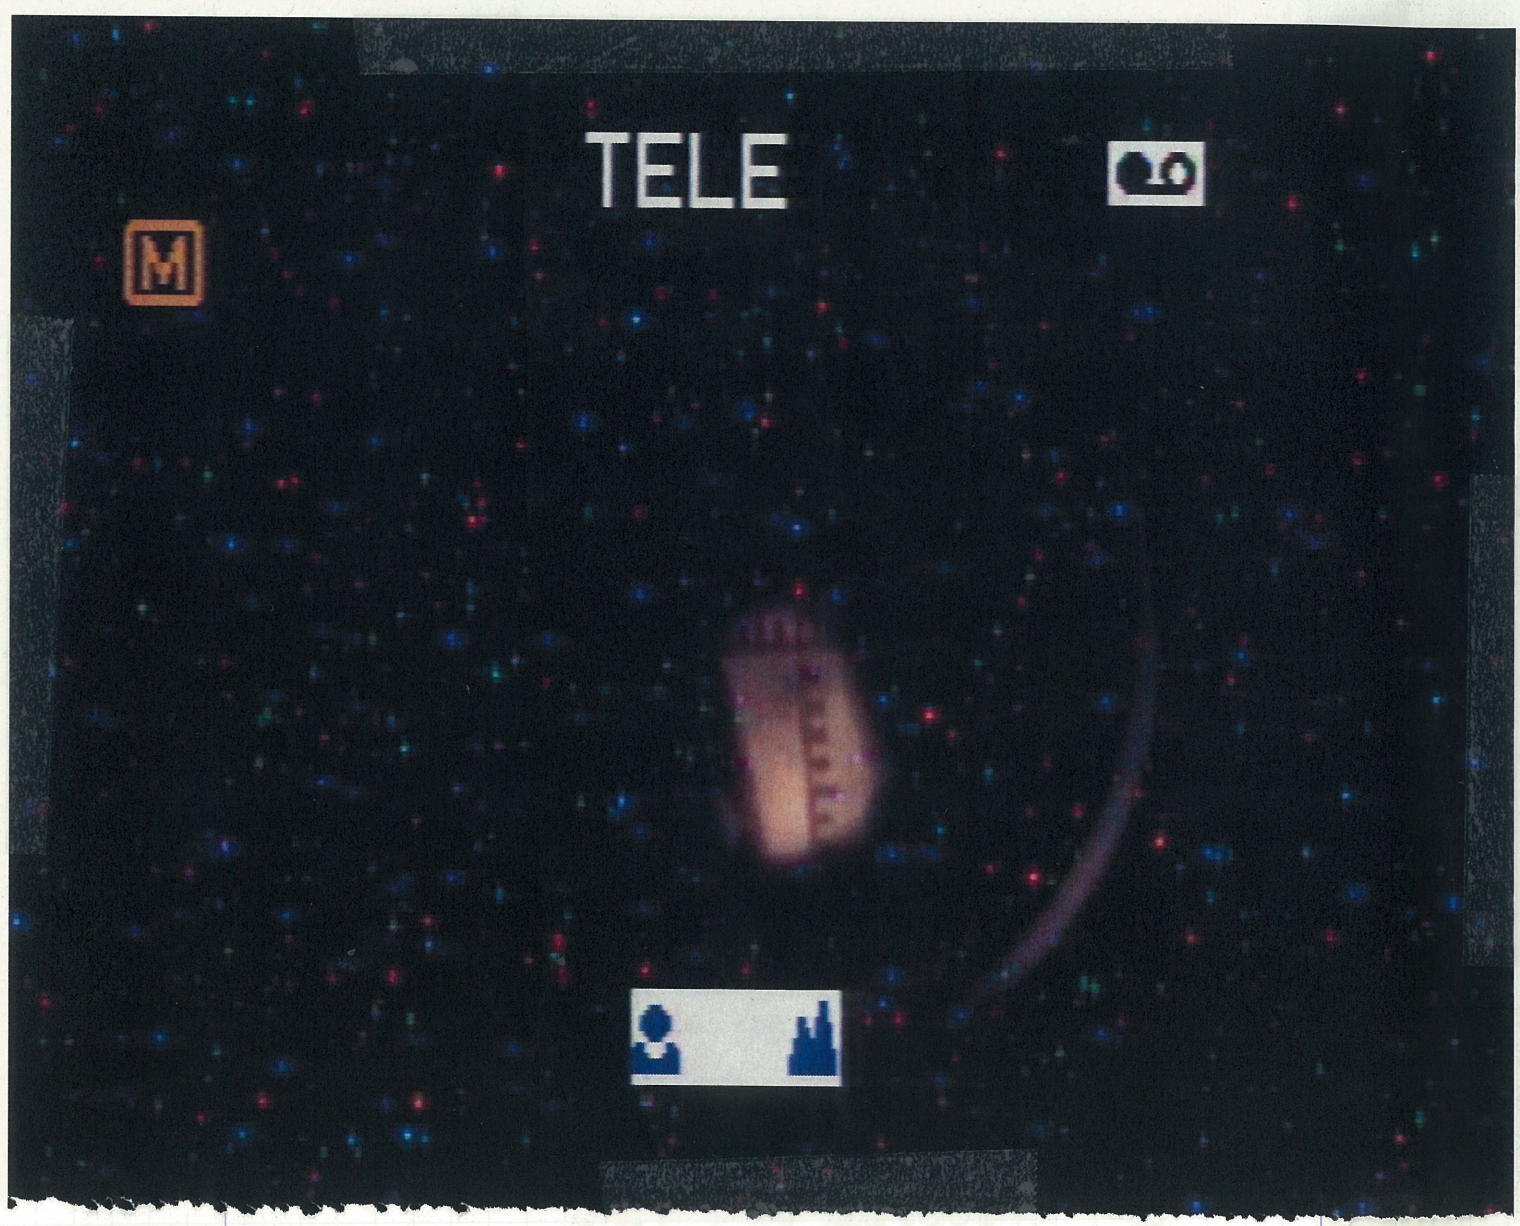
◎◎でぼかして 目盛IIが見えるように
した絵

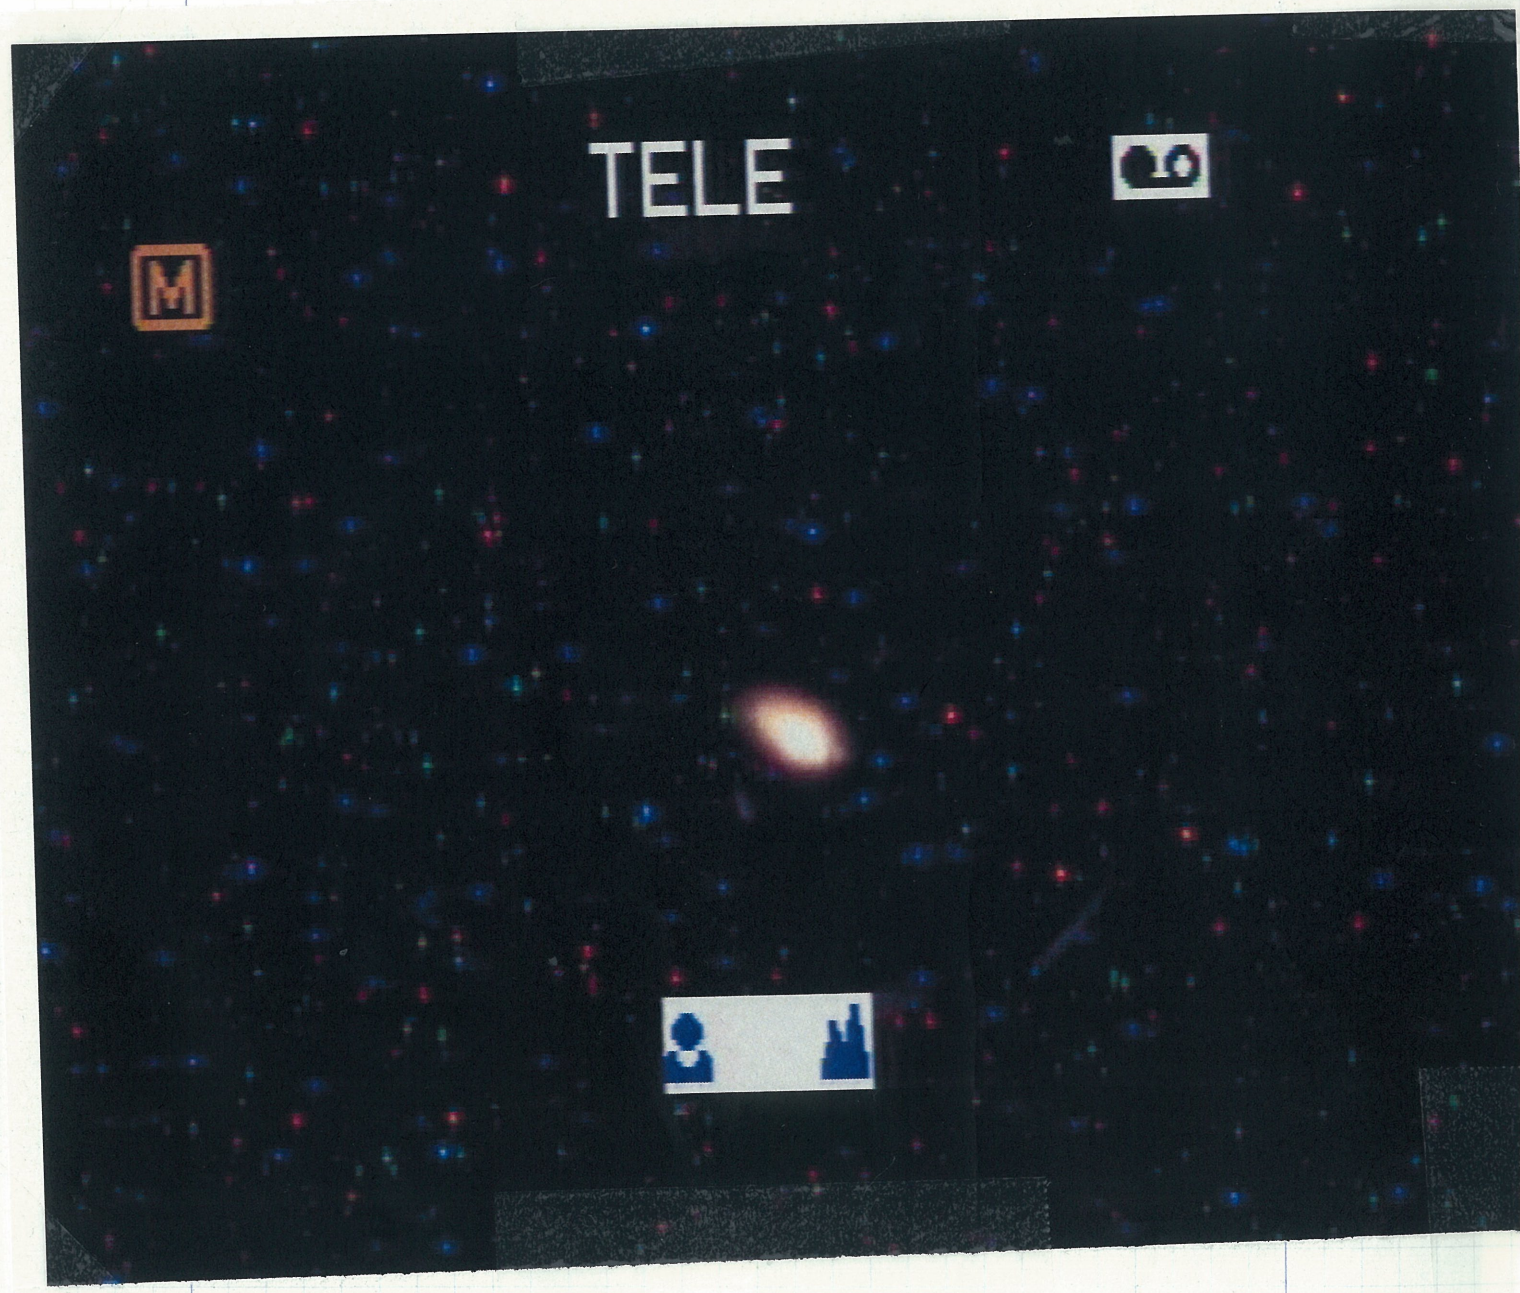
θを最適(2us上で像が最小)になるように
調整した絵
